N° DOSSIER : 116 17 09    DATE : septembre 2019    ECHELLE : 1/50 mm  
**Plan 11**    AT    RDC / R+1  
 TRAVAUX DE MISE EN SECURITE - ETAT DES LIEUX et DEMOLITION

## DOSSIER DE DIAGNOSTICS TECHNIQUES

Référence : 2025-6143-VILLE DE VILLEFRANCHE - 128 Rue Ernest Renan

Bien : **Maison individuelle**  
Adresse : **128 rue Ernest Renan  
69400 VILLEFRANCHE-SUR-SAÔNE**  
Numéro de lot :  
Référence Cadastre : **Non communiqué**

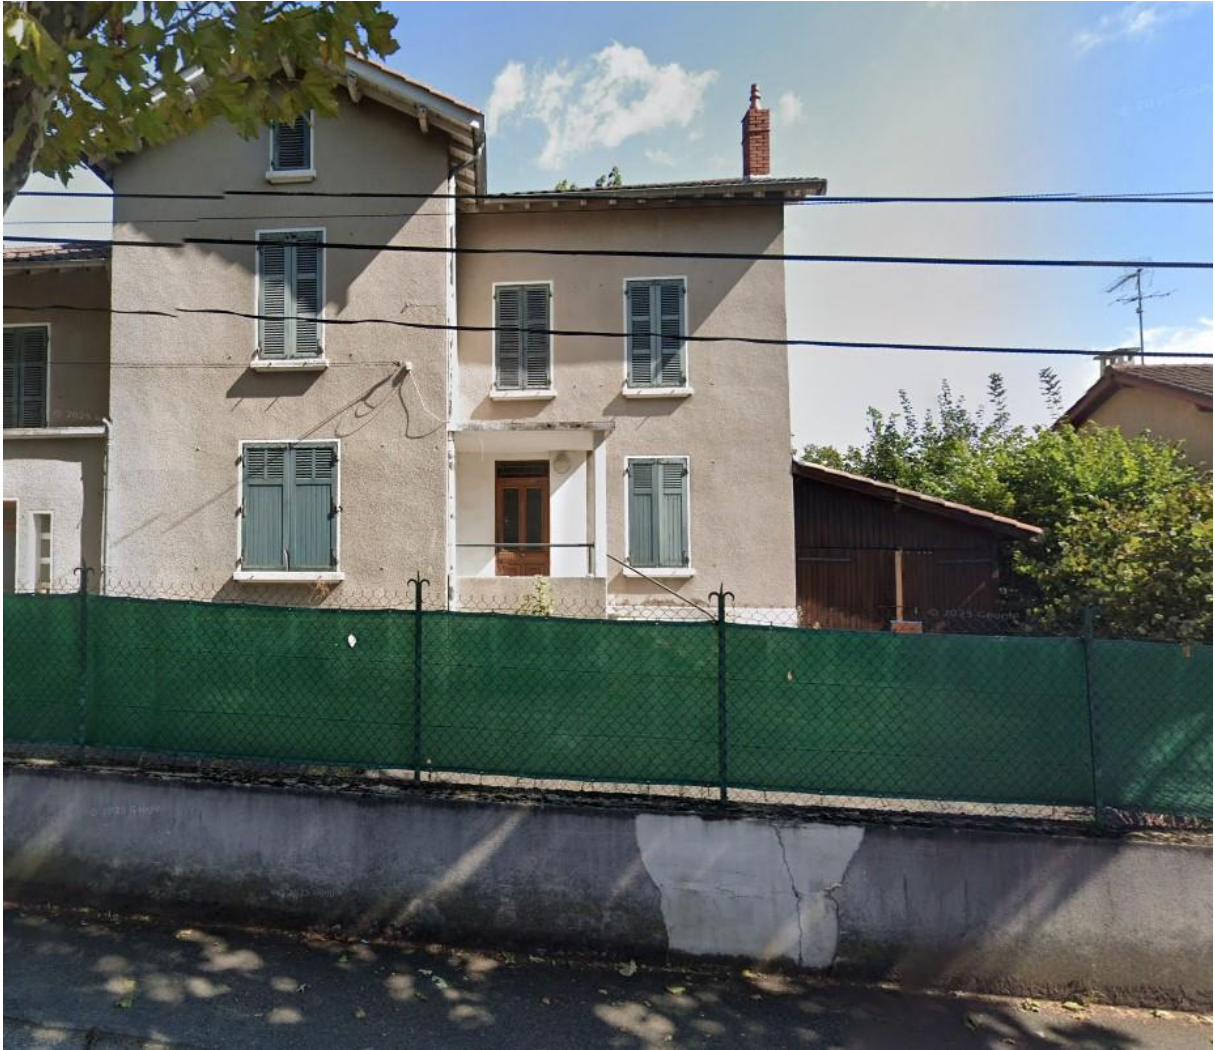
**Travaux de Sécurité**  
 du Foyer Rue Ernest RENAN  
 à VILLEFRANCHE SUR SAONE (69400)  
 CAPSO / A.D.A.E.A.R  
 13, rue Emile DECORPS  
 69100 VILLEURBANNE

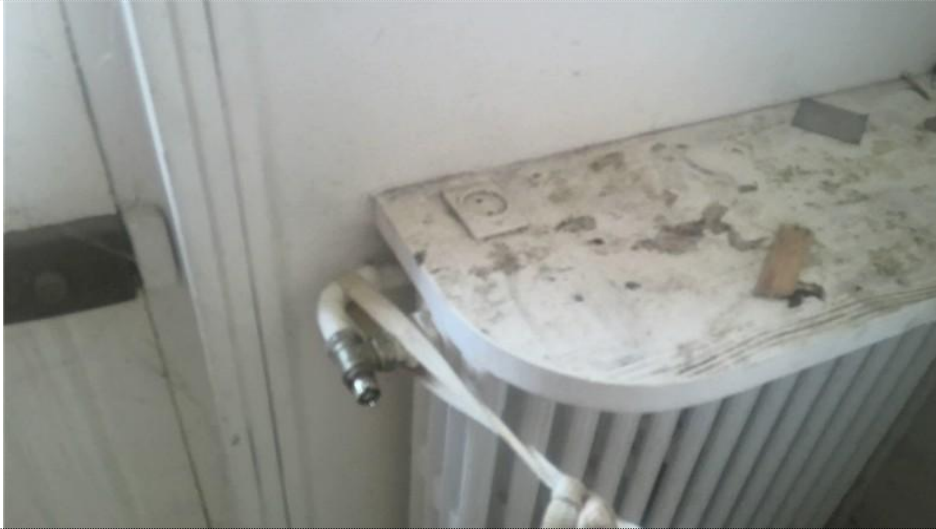
### Point de contrôle N° B.3.3.6 a1)

<u>Description :</u>	Au moins un socle de prise de courant ne comporte pas de broche de terre.
<u>Observation(s)</u>	Présence de socles de prises de courant sans broche de terre. (Anomalie compensée par le point de contrôle B.3.3.6.1)
<u>Localisation :</u>	Dégagements n°1,..

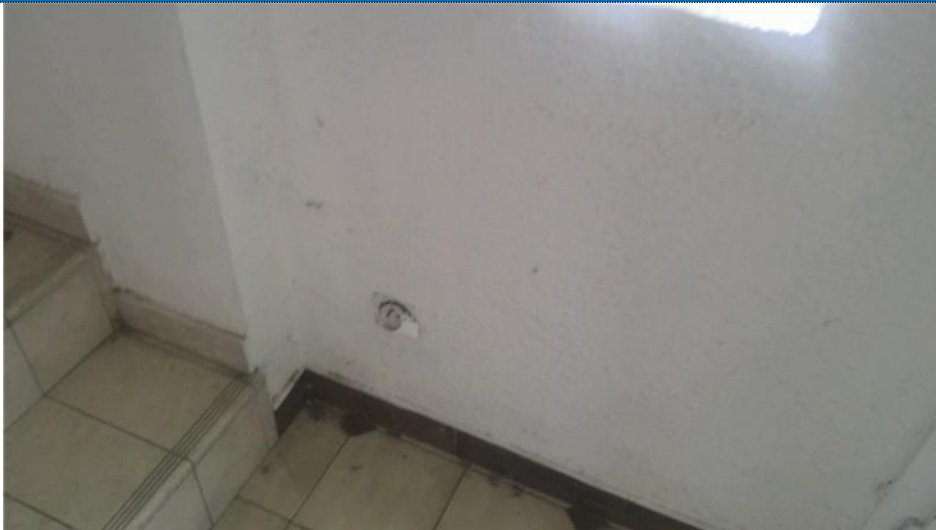
### Point de contrôle N° B.7.3 a)

<u>Description :</u>	L'ENVELOPPE d'au moins un matériel est manquante ou détériorée.
<u>Observation(s)</u>	Socle de prise de courant désolidarisé du mur.
<u>Localisation :</u>	Salon ,..

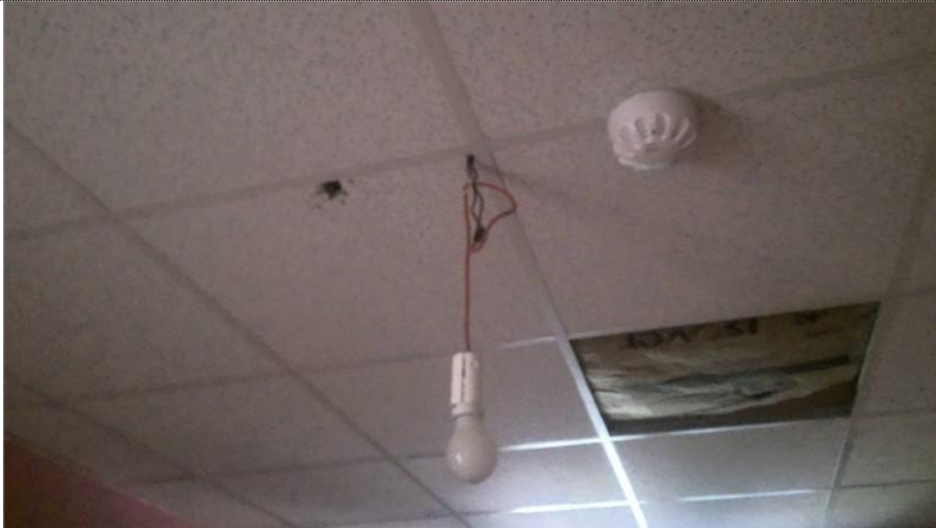
Point de contrôle N° B.7.3 d)

Description : L'installation électrique comporte au moins une CONNEXION avec une partie active nue sous tension accessible.

Observation(s) Présence de dominos non protégé(s) mécaniquement.

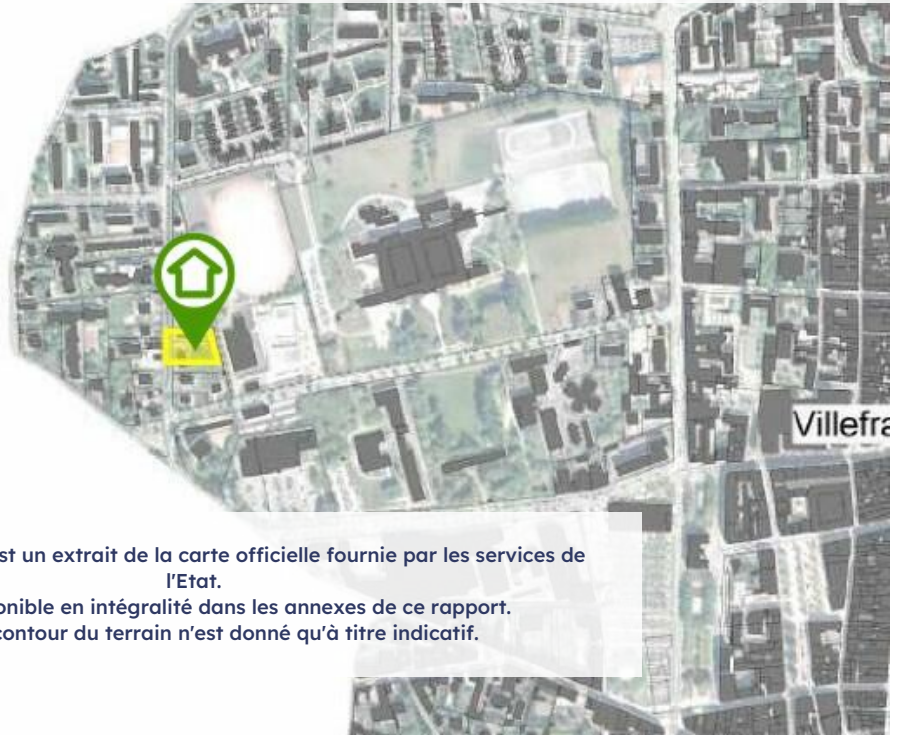
\* L'immeuble n'est pas situé dans le périmètre d'une zone à risques

La carte ci-dessus est un extrait de la carte officielle fournie par les services de l'Etat.

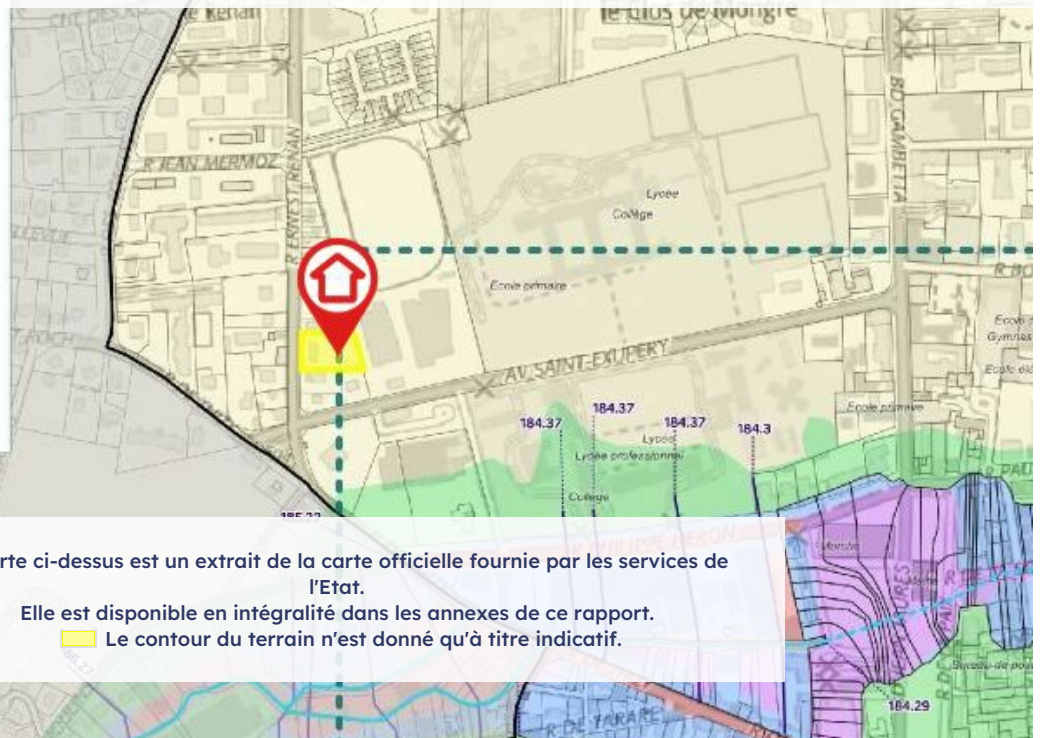
\* L'immeuble est situé dans le périmètre d'une zone non directement exposée

La carte ci-dessus est un extrait de la carte officielle fournie par les services de l'Etat.

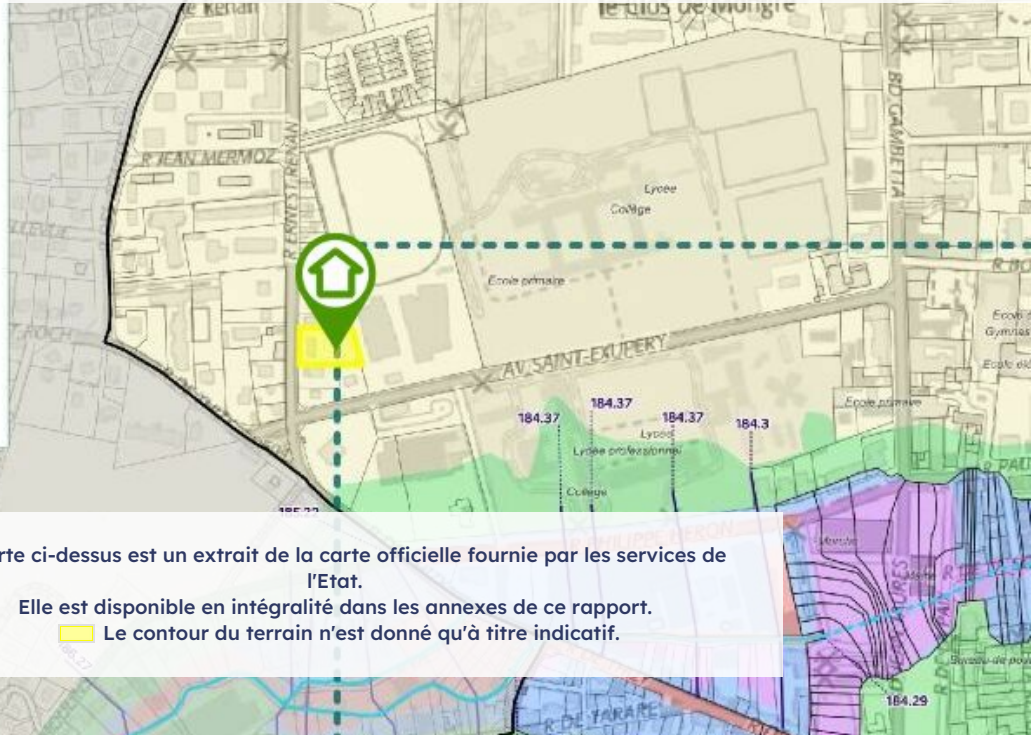
La carte ci-dessus est un extrait de la carte officielle fournie par les services de l'Etat.  
Elle est disponible en intégralité dans les annexes de ce rapport.  
 Le contour du terrain n'est donné qu'à titre indicatif.
